## **IMPACTOS AMBIENTAIS E SUA RELAÇÃO COM O USO E COBERTURA DA TERRA NA BACIA HIDROGRÁFICA DO RIO CLARO, ILHA DO MARANHÃO – MA, BRASIL**

CRISTINA GOMES DE LIMA; DANYELLA VALE BARROS FRANÇA; QUÉZIA DUARTE DA SILVA; RICARDO GONÇALVES SANTANA

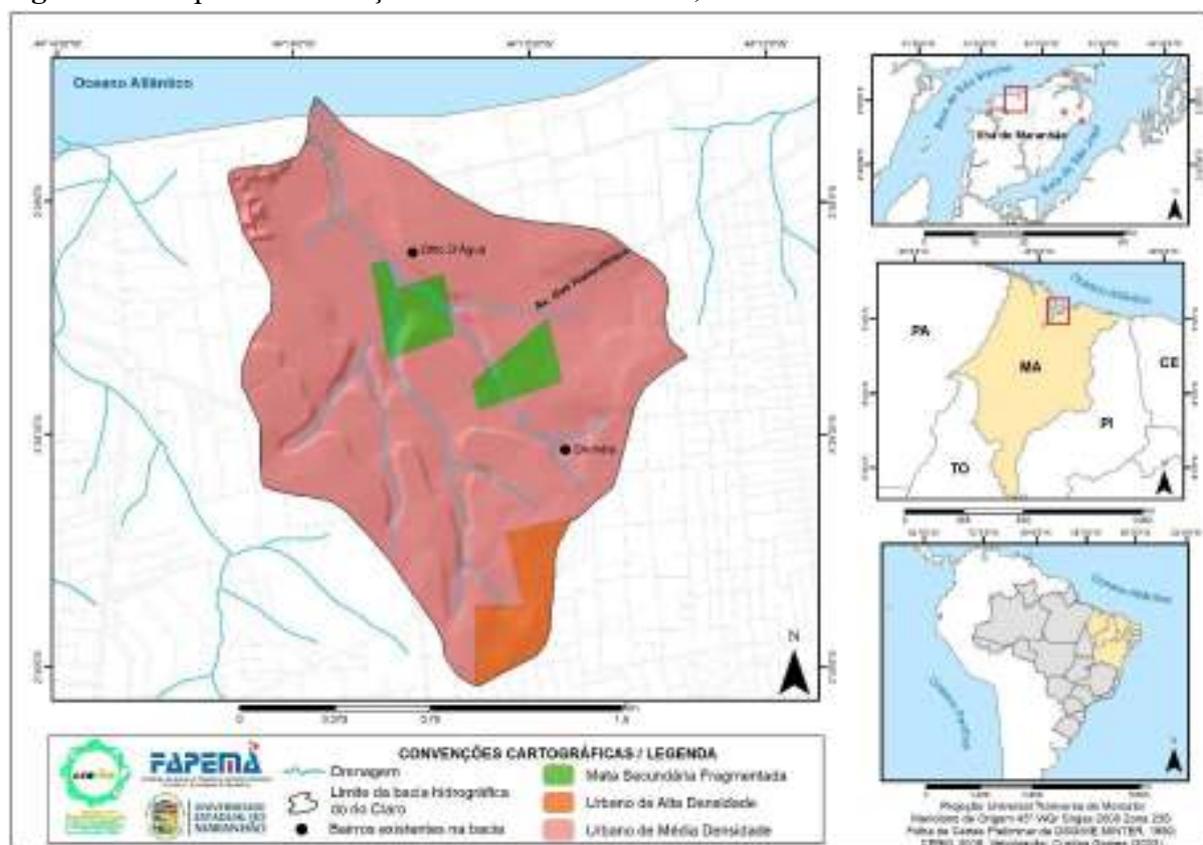
**Figura 1** – Mapa de localização da bacia do rio Claro, Ilha do Maranhão – Brasil

A bacia hidrográfica do rio Claro está situada na porção norte da ilha do Maranhão, no município de São Luís, possuindo uma área de 2,31 km<sup>2</sup>, tem apresentado ao longo dos últimos anos, mudanças significativas em suas morfologias, oriundas sobretudo das atividades antrópicas. Quanto ao uso e cobertura da terra, tem-se na área de estudo as seguintes classes: mata secundária fragmentada, urbano de média e alta densidade, conforme apresentado na Figura 2. Pouco mais de 6% da área está associada a classe de mata secundária fragmentada, 88,3% a urbana de média densidade e pouco mais de 5% a classe urbana de alta densidade.

A categoria de mata secundária fragmentada, conforme Barros e Bandeira (2020), corresponde aos fragmentos de vegetação de maneira mais espaçada que os da mata secundária, com tendência de supressão total resultantes da pressão da expansão urbana. Na área de estudo existem apenas duas pequenas porções dessa categoria, expressando assim a intensidade da urbanização na área. Já o padrão urbano de média densidade, de acordo com Barros e Bandeira (2020), corresponde a áreas de ocupação mais espaçadas, com predomínio residencial, de média densidade populacional, com a presença de vegetação em terrenos baldios e quintais, com menor índice de pavimentação das ruas, o que significa a presença de infiltração de parte das águas pluviais. Enquanto que o padrão urbano de alta densidade corresponde às nucleações mais adensadas, onde o revestimento do solo, e conseqüente impermeabilização, representam a quase totalidade da superfície ocupada, prevalecendo o escoamento superficial das águas pluviais. São bairros com uso residencial ou misto (comércio, serviços e residências), de alta densidade populacional, com pouca ou nenhuma vegetação e ruas pavimentadas na sua grande maioria.

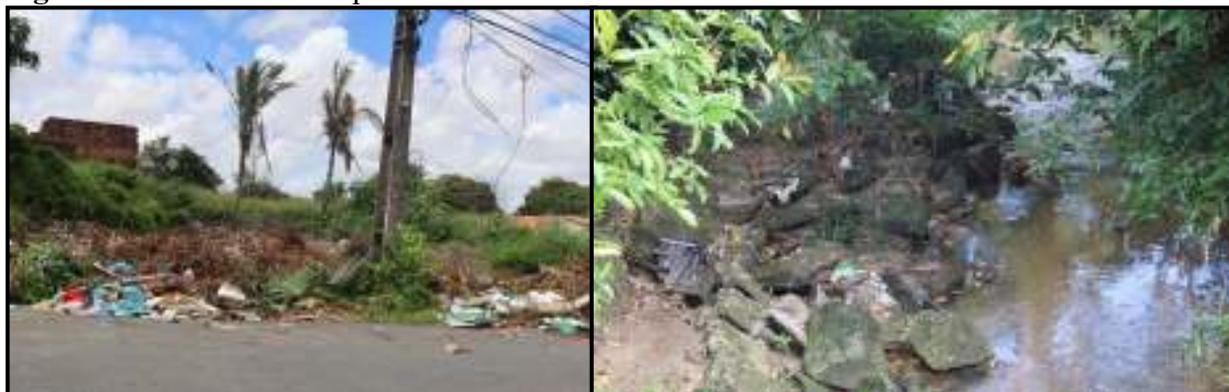
**Figura 3** – Descarte inadequado de resíduos sólidos

Durante as visitas de campo observou-se alguns impactos ambientais na bacia do rio Claro, na área associada a classe urbana de média densidade, como o descarte inadequado de resíduos sólidos em terreno baldio e as margens do canal de drenagem (Figura 3). A deposição de resíduos em terreno baldio é prejudicial ao meio ambiente e favorece o aumento de vetores, como insetos e roedores, além disso, esses resíduos implicam em problemas sociais que afetam a qualidade de vida dos moradores que residem no entorno (ARAÚJO *et al.*, 2021). Em relação a presença de resíduos nas margens do canal de drenagem, pode-se citar algumas das principais conseqüências, como por exemplo, obstrução de canais, aumento da frequência de inundações e contaminação das águas (GAVA; FINOTTI, 2012).

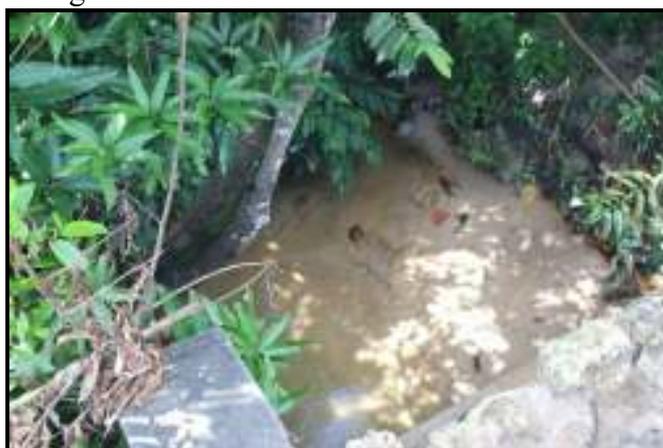
**Figura 4** - Canal de drenagem assoreado

Outro impacto ambiental identificado foi o assoreamento do canal fluvial (Figura 4). O assoreamento é um processo natural, mas que também é intensificado por ações humanas, tendo em vista que questões como desmatamento, poluição, descuidos com o solo, ocupação de vertentes e outros, são prioritariamente causados pela sociedade (MORAIS FILHO, 2014). Esses impactos negativos na bacia do rio Claro são decorrentes de ações antrópicas, que como consequências afetam significativamente o meio ambiente e a população que ali reside.
