IMAGENS DE RAIO-X APRESENTANDO OS PRINCIPAIS ERROS NA DEPOSIÇÃO DO SÊMEN EM VACAS

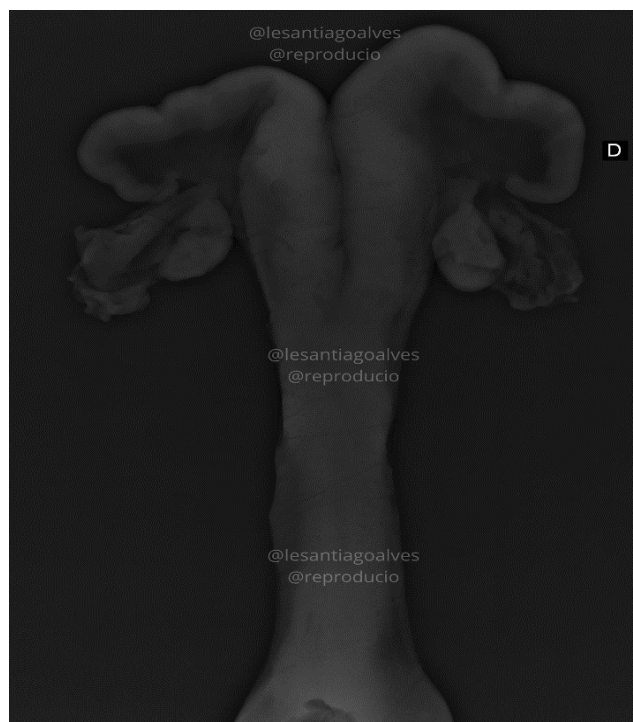
Na figura 1 conseguimos ver todo o órgão reprodutivo da fêmea bovina, é possível ver parte da vagina, a cérvix, corpo do útero, septo intercornual, cornos uterinos e ovários.

Figura 1 Imagem radiográfica do órgão reprodutivo da fêmea bovina.

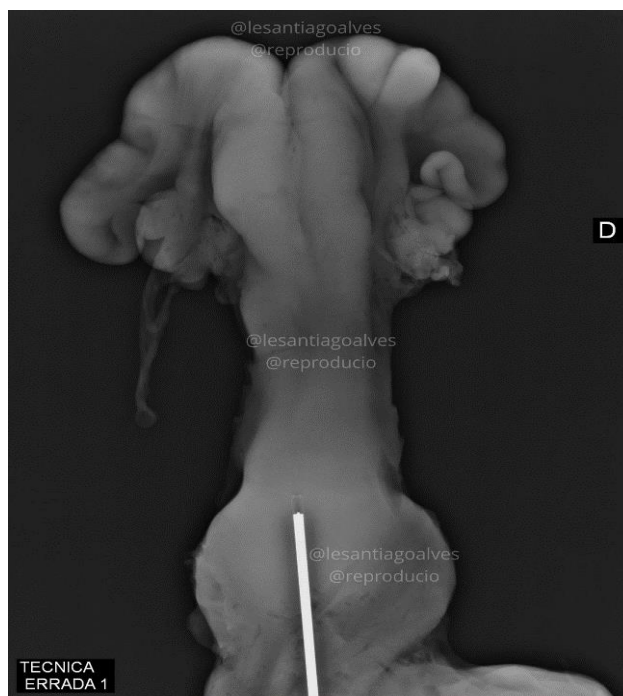
Na figura 2, foi feita a imagem radiográfica com o aplicador posicionado dentro da cérvix, evidenciando um dos erros cometidos durante a inseminação.

Figura 2 Aplicador posicionado dentro da cérvix

A passagem da cérvix é a grande dificuldade inicial de quem está aprendendo, dos novos e também dos inseminadores com mais experiência. É fundamental ao se realizar a IA, localizar e transpor a cérvix, causando o mínimo possível de atrito, evitando assim qualquer tipo de lesão que possa acarrear infecções para dentro do útero.

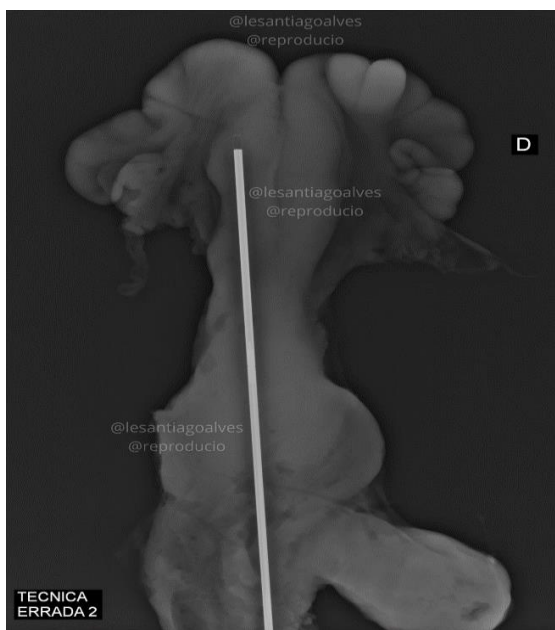
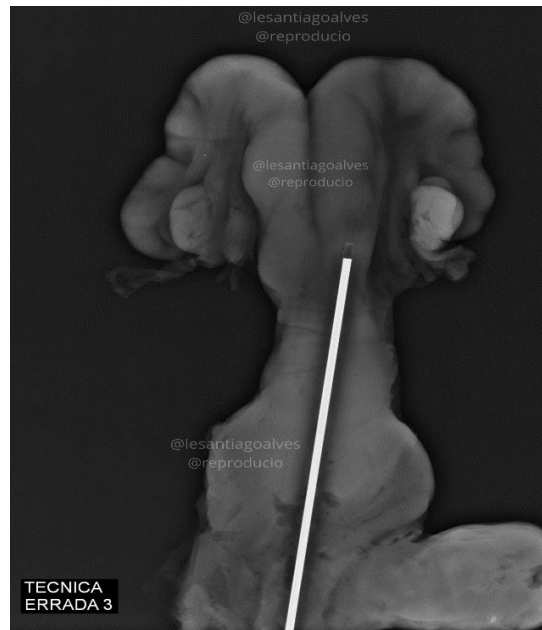
Nas figuras 3 e 4 os aplicadores foram direcionados para os cornos uterinos.

Figura 3 Aplicador direcionado para o corno uterino esquerdo. Figura 4 Aplicador direcionado para o corno uterino direito.

Nessas imagens radiográficas, o aplicador foi direcionado para o corno uterino da esquerda, demonstrando um outro grande erro dos inseminadores no momento da IA, após a passagem da cérvix o inseminador pode perder a sensibilidade do local correto e acaba direcionando o aplicador para um dos cornos uterinos, como na figura 3 onde esse direcionamento foi exagerado, ou até mesmo como na figura 4 onde o aplicador foi direcionado levemente para o corno uterino da direita. O principal malefício desse erro na técnica seria direcionar o aplicador para o corno uterino contralateral em que se encontra o ovário com o folículo pré ovulatório (FPO), diminuindo as chances de concepção.

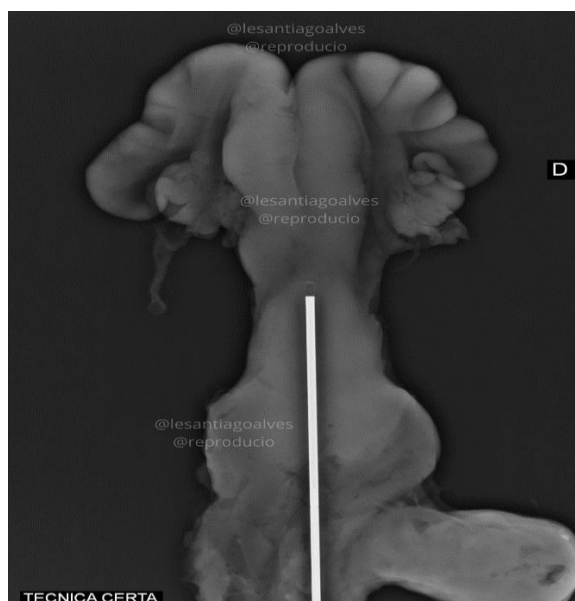
Na figura 5, mostra o aplicador posicionado logo após a passagem da cérvix, no corpo do útero.

Figura 5 Aplicador posicionado no corpo do útero.

Na imagem radiográfica da figura 5, demonstra o aplicador posicionado no corpo do útero, ou seja, no local correto para ser realizar a deposição do sêmen na inseminação artificial, obtendo assim os melhores resultados quando a deposição do sêmen é realizada nesse local.

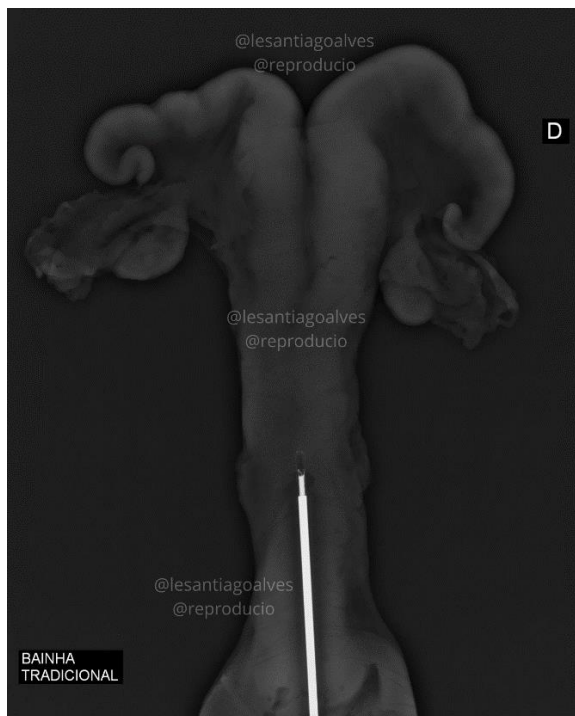
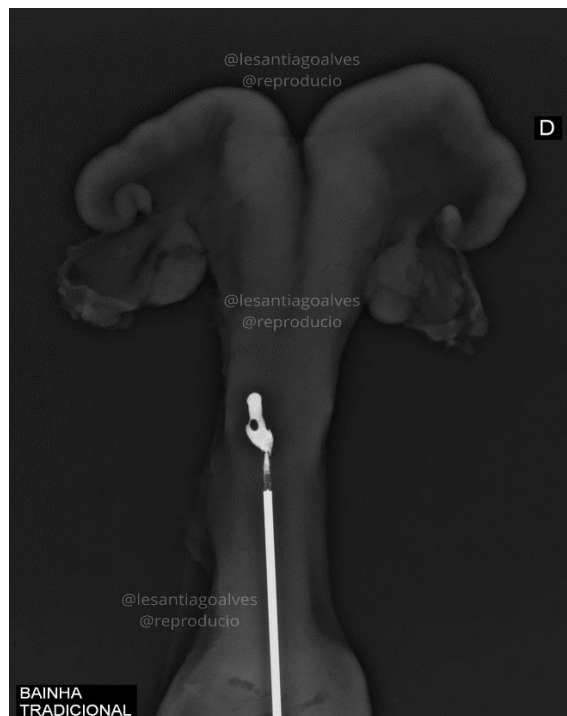
Nas figuras 6, 7 e 8, vamos ver uma sequencia do posicionamento do aplicador no corpo do útero, com a deposição do sulfato de bário no órgão reprodutivo e como seria sua dispersão cerca de 10 minutos após a deposição com a bainha tradicional.

Figura 6 Aplicador posicionado no corpo do útero com bainha tradicional. Figura 7 Deposição no corpo do útero com a bainha tradicional.

Com a sequência das figuras 6, 7 e 8, notamos que após a deposição do sulfato de bário no corpo do útero com a bainha tradicional, a dispersão do sêmen foi alongada, e que após 10 minutos a maior parte do volume depositado estava se direcionando para o corno uterino da esquerda, a possível explicação para o ocorrido é o formato da bainha tradicional que tem um único orifício de saída em sua extremidade.
