## **PRODUÇÃO DE SEDIMENTOS EM ESTRADAS E CARREADORES NA BACIA DO RIO DO ATALHO - PR**

VANDERLEI MARINHESKI

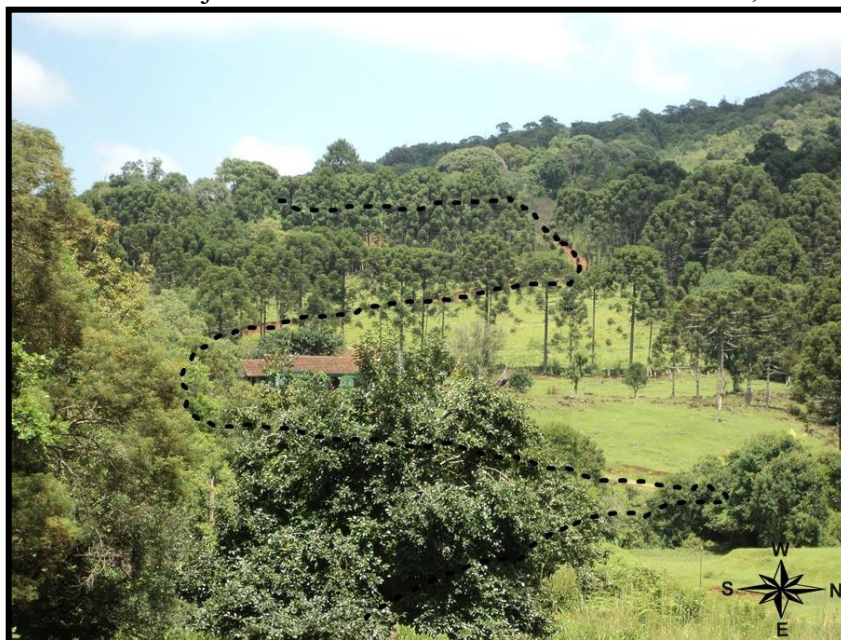
**Figura 2:** Estrada construída junto à vertente na Bacia do Rio do Atalho, PR

**Nota:** - - - indicam a localização da estrada

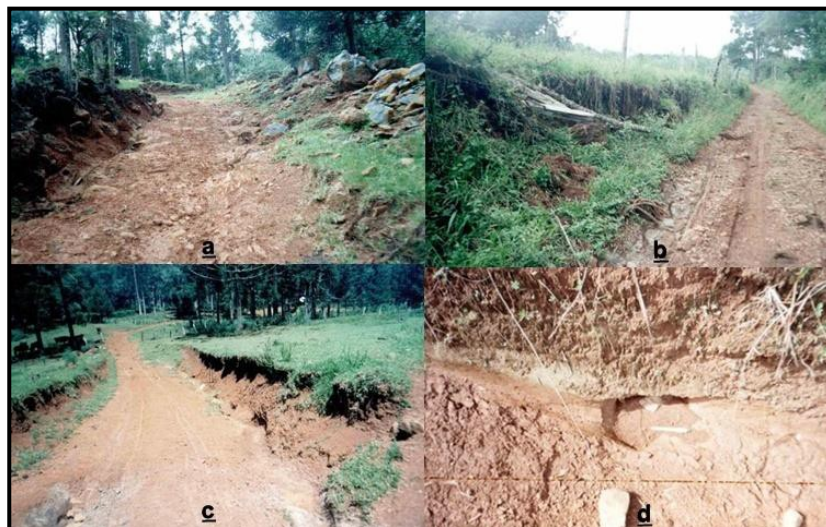
As estradas são construídas longitudinalmente às vertentes e apresentam elevados índices de declividade ( $>20\%$ ), o que as tornam vulneráveis à degradação pelos processos erosivos. Isso pode ser observado na figura 3a, onde se vê um trecho de estrada com a presença de pequenos sulcos no leito e blocos de basalto nos taludes e sobre os barrancos.

Em geral, as estradas da bacia possuem escapes de água próximos aos taludes dos barrancos, com pequenos desníveis orientados para fora das linhas de circulação. Com o passar do tempo, esses meios de dispersão dos fluxos de água são erodidos e se transformam em sulcos, como pode ser observado na figura 3c, onde se vê a abertura de uma incisão de aproximadamente 30 cm (Marinheski, 2011).

**Figura 3:** Processos erosivos em estradas da bacia do rio do Atalho, PR: a) Estrada junto ao relevo montanhoso e aflorado de rochas; b) Estrada mensurada com a queda do talude e cerca dos animais; c) Estrada em área de pastagem com sulcos de erosão; d) Formação de marmitta na base do talude do barranco.

A presença constante dos animais nas áreas de pastagem contribui para o deslocamento dos sedimentos nos taludes dos barrancos, uma influência ilustrada na figura 6c. Nesse trecho da estrada, observa-se a formação de incisões e sulcos na parte inferior dos barrancos, resultantes da circulação dos bovinos. Segundo Marinheski (2024, p. 182):

Em determinados trechos da estrada, ocorrem quedas abruptas dos taludes, causadas pela terraplanagem na base dos barrancos (Figura 3b). Nesses casos, a cerca foi derrubada juntamente com o desabamento do barranco.

Esses sulcos acumulam materiais provenientes tanto da caixa das estradas quanto das áreas de cultivo, o que pode intensificar a remoção de solo em pontos específicos, formando as chamadas marmittas ou panelas. Na figura 6d, é ilustrada a formação de uma marmitta na estrada da Bacia do Rio do Atalho. Nesse caso, a presença de um pequeno fragmento rochoso contribuiu para o aprofundamento da incisão.

Assim, é crucial que, após cada evento chuvoso, sejam realizadas a limpeza das canaletas de drenagem e a condução da água para áreas com maior capacidade de infiltração ou para regiões com maior cobertura vegetal.

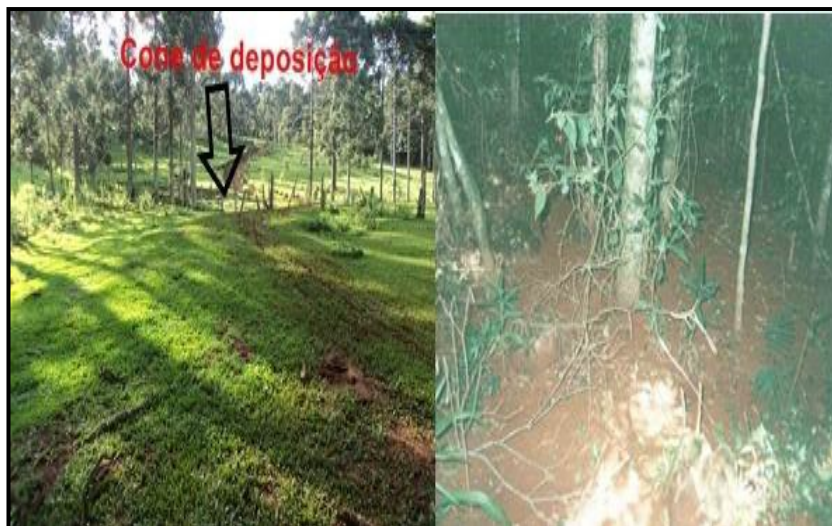
Os sedimentos gerados nas estradas da bacia acabam sendo depositados em diversos pontos ao longo do trajeto das enxurradas. Na figura 4a, pode-se observar a deposição em áreas de pastagem, enquanto na figura 4b, há o acúmulo de solo entre a vegetação.

**Figura 4:** Depósitos de sedimentos: a) Em meio à pastagem, b) Em meio à floresta.

**Nota:** Seta indica cone de deposição.

A maior parte desses sedimentos originou-se de um trecho da própria estrada, que atravessa uma área de relevo côncavo. Nesses locais, é comum o acúmulo de solo junto às vertentes da Bacia do Rio do Atalho, o que contribui para a dinâmica das características do relevo em suas diversas formas. Esse processo influencia a formação dos solos e, consequentemente, sua aptidão para os diferentes usos.
