## **ANÁLISE DE PATOLOGIAS NA PAVIMENTAÇÃO ASFÁLTICA: PERSPECTIVAS DE DESENVOLVIMENTO SUSTENTÁVEL E ECONÔMICO**

ADRIELE FILINTRO DOS SANTOS

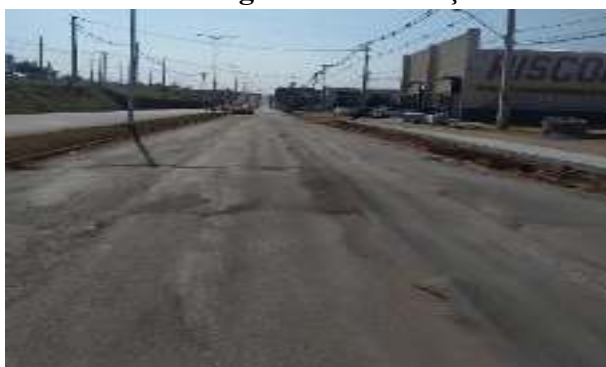
**Figura 1 - Ondulações.**

**Ondulações:** Conforme ilustrado na Figura 1, observadas perto de lombadas, causadas por instabilidade da mistura asfáltica, base, umidade e retenção de água.

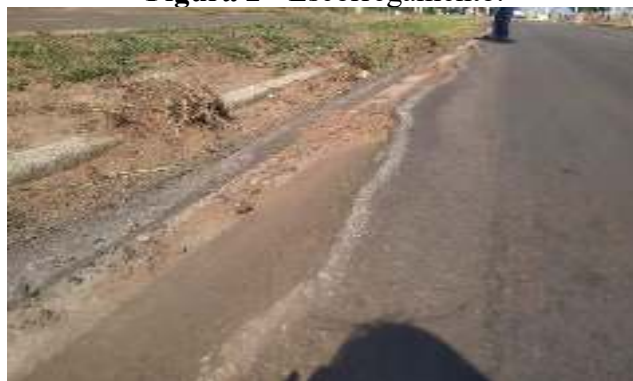
**Figura 2 - Escorregamento.**

**Escorregamento:** Observadas perto de lombadas, causadas por instabilidade da mistura asfáltica, base, umidade e retenção de água. A Figura 2 ilustra esse defeito.

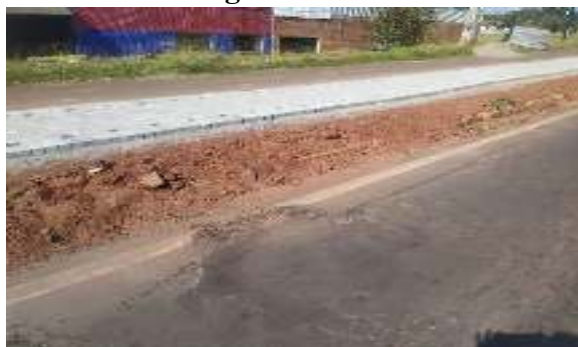
**Figura 3 - Remendo.**

**Remendos:** Conforme mostrado na Figura 3, mal-executados, indicam uso de materiais de baixa qualidade e problemas construtivos.

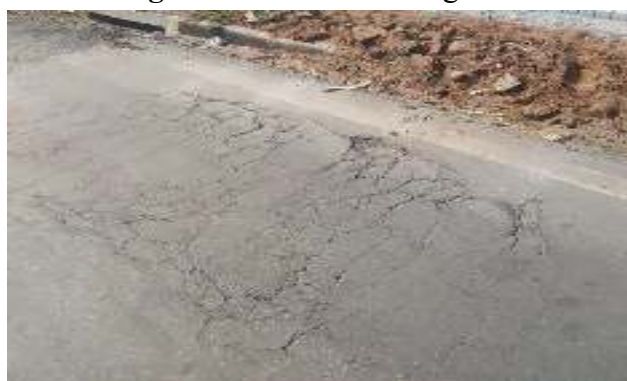
**Figura 4 - Trincas interligadas.**

**Trincas interligadas:** Conforme mostrado na Figura 4, comuns ao longo da avenida, causadas pela fadiga do asfalto e fatores como gradientes térmicos e envelhecimento do ligante.

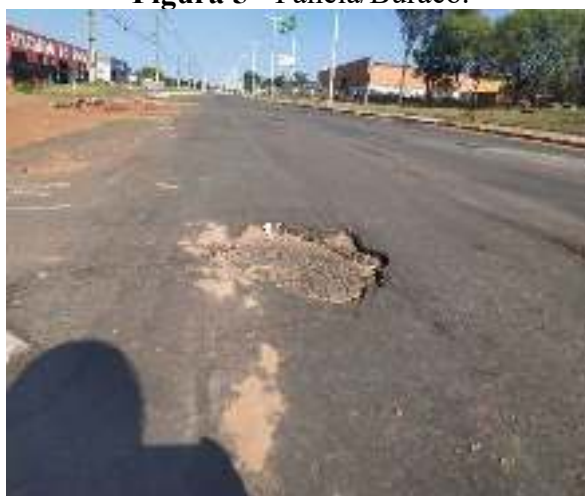
**Figura 5 - Panela/Buraco.**

**Panela/buracos:** Conforme mostrado na Figura 5, encontrados em alguns trechos, resultantes do excesso de peso por eixo e degradação das vias.

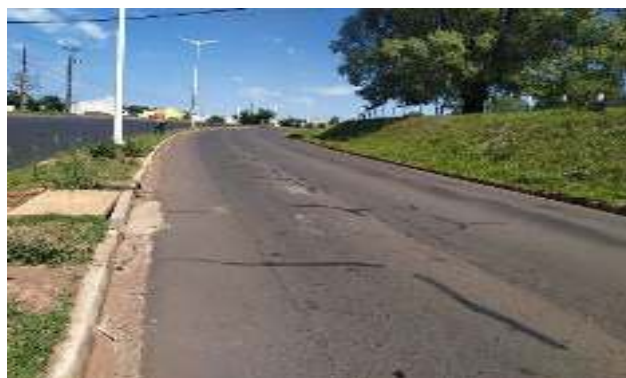
**Figura 6 - Fissuras.**

**Fissuras:** Pouco frequentes, ocorre devido a falhas na dosagem e compactação do asfalto. A Figura 6 ilustra esse defeito.

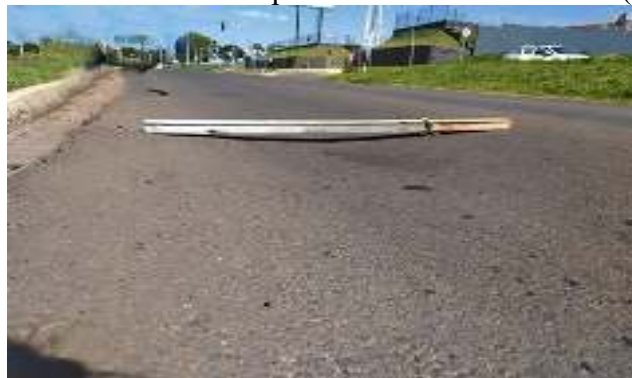
**Figura 7 – Afundamento plástico nas trilhas de roda (ATP).**

**Afundamento:** Ocorrências esporádicas, causadas por falhas na dosagem e excesso de ligante asfáltico. A Figura 7 ilustra esse defeito.

Utilizando o Manual de Restauração de Pavimentos (DNIT, 2006), foi feita uma análise visual das patologias para determinar os fatores de deterioração. Medições de deflexões com a Viga Benkelman indicaram a necessidade de reforço estrutural em alguns trechos. O projeto de restauração incluiu remendo profundo, fresagem, recomposição de camadas, reperfilamento e recape.

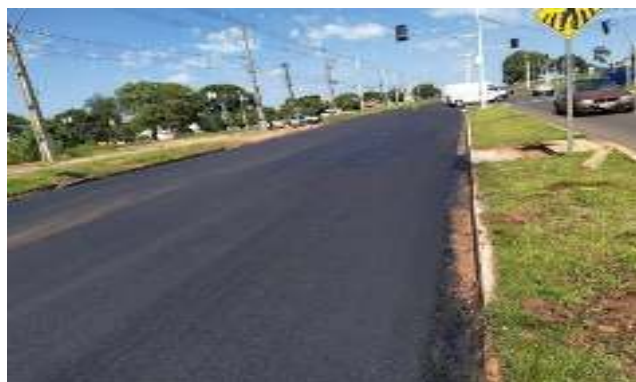
**Figura 9-** Pista finalizada.

Com base nos projetos apresentados, as soluções adotadas para a restauração do pavimento são as seguintes: remendo profundo, recomposição de camadas, reperfilamento e recape. A Figura 9 ilustra a pista finalizada.
