## RELATO DE CASO: FRATURA MANDIBULAR RECORRENTE EM CÃO

LARISSA SIMIONATO BARBIERI; MARCELA BRENNAND PINA MOREIRA; GIULIA BRENNAND MOREIRA VALENÇA DE MAGALHÃES

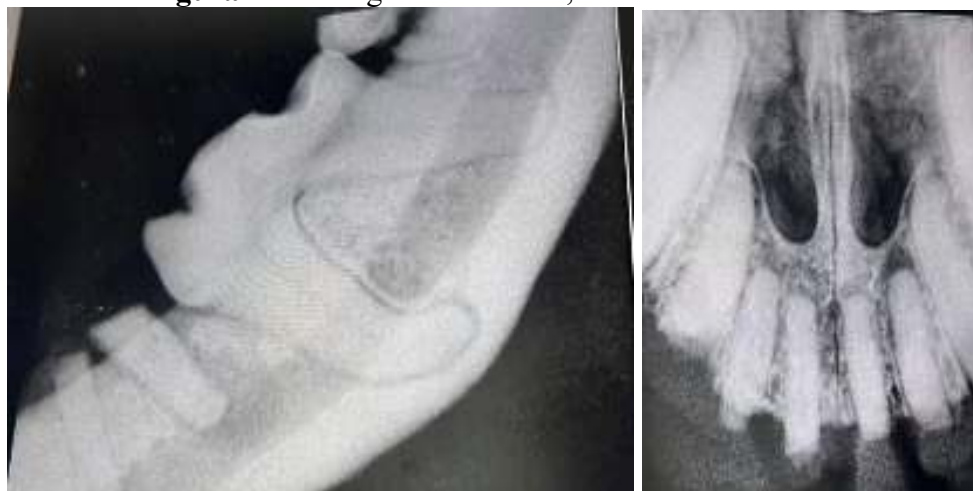
**Figura 1** - Radiografia intra oral, evidenciando raízes.

Foi realizada ainda a radiografia intra oral, sendo possível observar a presença de diversas raízes dentárias, estando algumas com área radioluscente no entorno, denotando lesões periapicais; outras encontravam-se fraturadas.

Lopes e colaboradores (2005) relatam outras causas para fraturas de mandíbula, como a doença periodontal avançada, no entanto, nesse paciente relatado foi observada periodontite moderada que não parece estar relacionada às fraturas, além disso, havia ausências dentárias clínicas que em radiografia oral se mostraram ser fraturas de coroas dentárias, com presença de algumas raízes provavelmente infectadas e outras não (Figura 1).

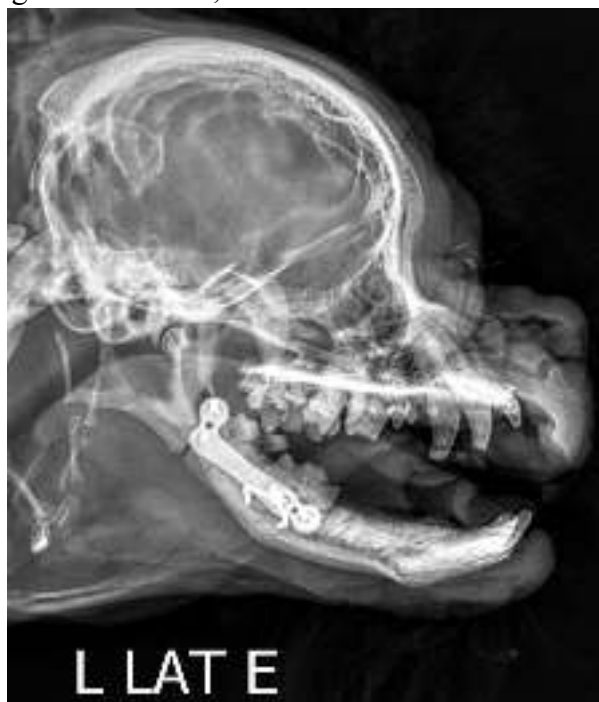
**Figura 2** - Radiografia de crânio, evidenciando terceira fratura em ramo vertical

O animal passou por radiografia de crânio que evidenciou um terceiro sítio de fratura, desta vez, em ramo vertical de mandíbula, exatamente onde encontram-se instalados dois parafusos da placa que foi colocada há 6 meses, mas possuía radiodensidade óssea normal nas estruturas ósseas adjacentes.

A terceira fratura encontrada no ramo vertical da mandíbula coincidia com o local de fixação do parafuso da placa óssea que havia sido fixada para correção de fratura em corpo de mandíbula (Figura 2), sendo provavelmente decorrente de infecção óssea devido ao contato da placa e parafusos com a microbiota do meio externo da cavidade oral, visto que a placa convencional foi instalada sobre gengiva e mucosa oral e encontrava-se com grande quantidade de secreção purulenta e restos alimentares (Figura 3).

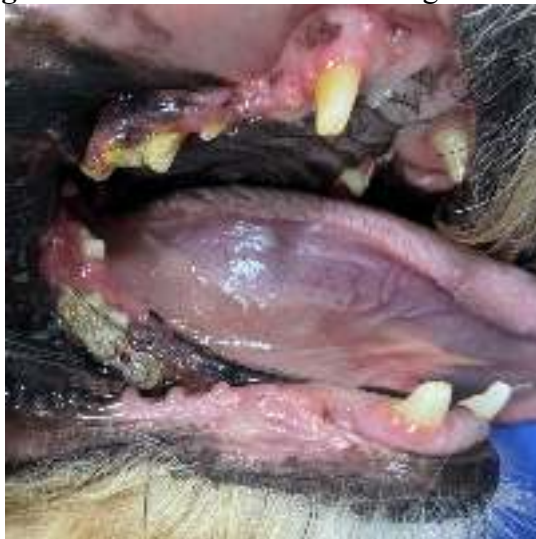
**Figura 3** - Placa instalada em cirurgia anterior.

Em exame clínico, doença periodontal moderada, com presença de cálculo I e diversas ausências clínicas. Na região da placa havia grande quantidade de secreção com aspecto purulento e restos alimentares, além de tecido de granulação envolvendo o metal.
