## OSTEOSSÍNTESE DE ÚMERO COM ASSOCIAÇÃO DE PLACA E PINO INTRAMEDULAR (*PLATE-ROD*) EM CÃO: RELATO DE CASO

YUAN GOES RIBEIRO CAMPOS; MURILO HENRIQUE DIAS DA SILVA; MAÍRA FERREIRA FRANÇA MARTINS; RAFAELA DE OLIVEIRA CUNHA; PAULO VINÍCIUS TERTULIANO MARINHO

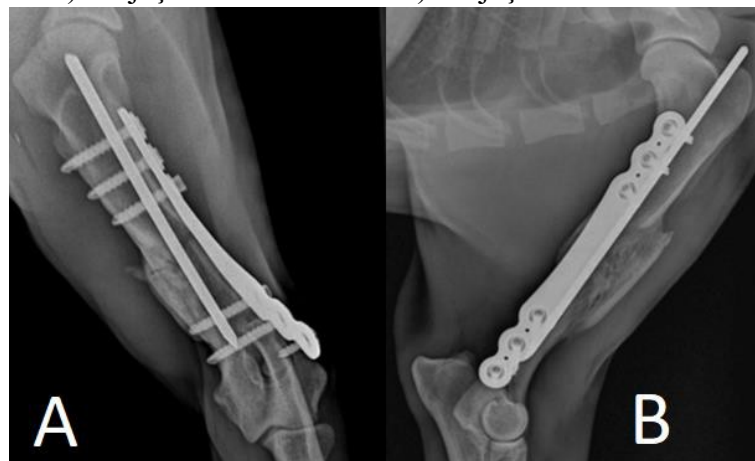
O paciente retornou após 10 dias do procedimento cirúrgico para remoção dos pontos, demonstrando uma notável recuperação da função motora, uma vez que já caminhava apoiando o membro operado. Além disso, não houve complicações cirúrgicas. Foi solicitada radiografia 60 dias após a cirurgia (Fig. 4), na qual verificou-se uma boa consolidação do fragmento ósseo.

**Figura 4.** Radiografia com 60 dias de pós-operatório evidenciando avançado processo de consolidação óssea. A) Projeção crânio-caudal. B) Projeção médio-lateral.
